**Indicação nº.339/2021**  
**Vereador Luiz Fernando Passos de Souza**

## BOLETIM DE Ocorrência

| PROVÁVEL DESCRIÇÃO DA OCORRÊNCIA PRINCIPAL<br>L28201 - UTILIZAR E INTERVIR EM RECURSOS HIDRICOS S/AUT | | | |

EM ATENDIMENTO DE NUDEN Nº 97874 ONDE CONSTAM INTERVENÇÕES EM ÁREA DE PRESERVAÇÃO PERMANENTE E PARCELAMENTO DE SOLO REALIZADOS PELA EMPRESA VALE E CORREA EMPREENDIMENTOS IMOBILIÁRIOS LTDA, COMPARECEMOS NO LOCAL DENUNCIADO, NO EMPREENDIMENTO DENOMINADO CONDOMÍNIO JARDIM PARAÍSO, LOCALIZADO NA ESTRADA VICINAL QUE LIGA O MUNICÍPIO DE BICAS AO DISTRITO DE MACHADOS ONDE FOI REALIZADO CONTATO TELEFÔNICO COM O SR JOSEPH QUE SE IDENTIFICOU COM ENGENHEIRO AMBIENTAL DO EMPREENDIMENTO.

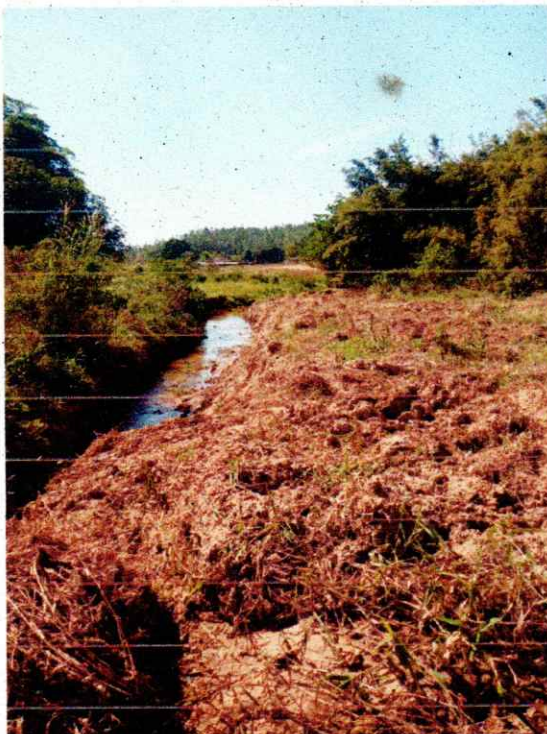
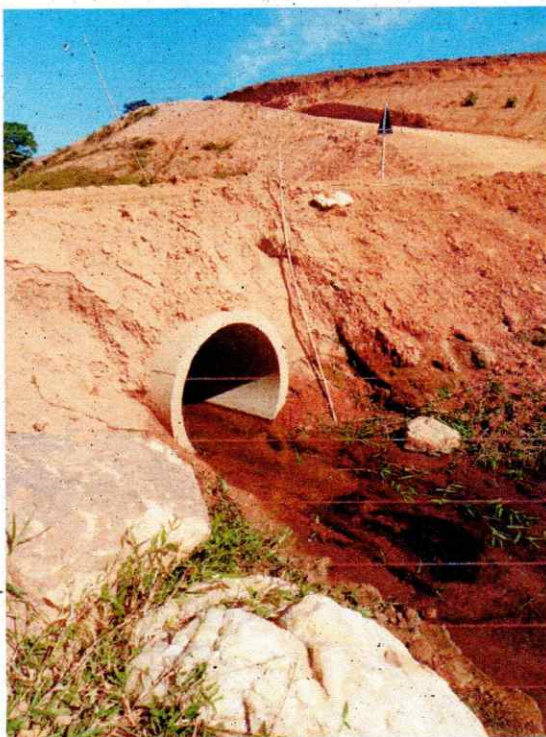
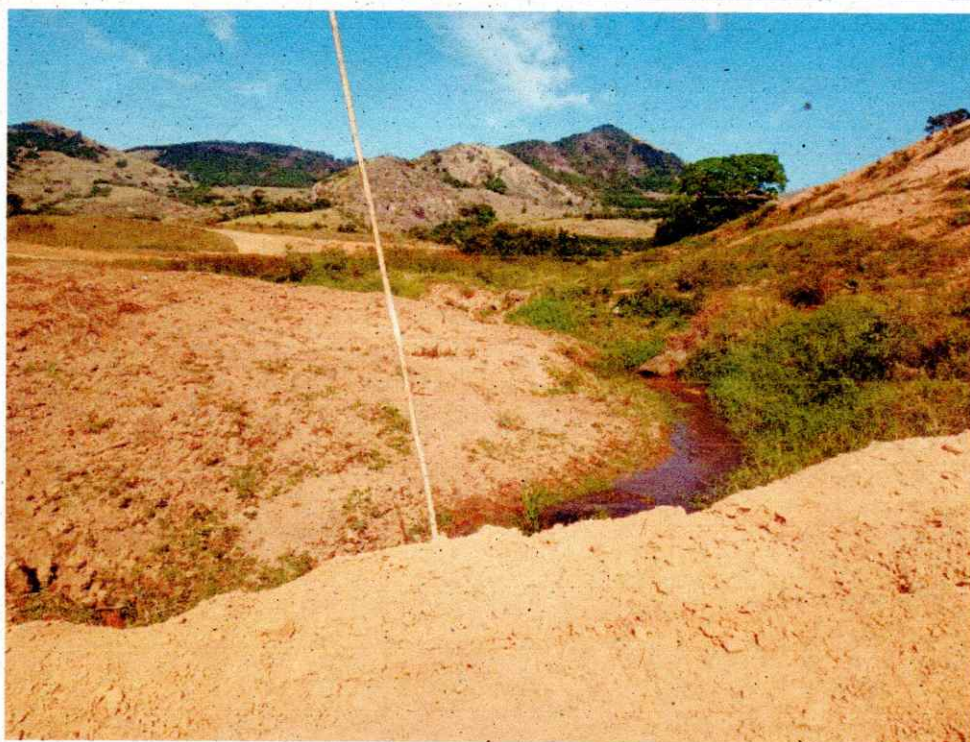
## FOTO MEIO AMBIENTE 1

1- CONSTRUÇÃO DE 2 (DOIS) BARRAMENTOS NA ENTRADA DO CONDOMÍNIO DENOMINADO JARDIM PARAÍSO, SENDO QUE UM ESTÁ COM POUCO VOLUME DE ÁGUA, NAS COORDENADAS 21°41'00,41"S , 43°05'52,23"O E 21°40'53,00"O 43°05'5523"O. AS DUAS SIMPLES DECLARAÇÕES FORAM ENVIADAS VIA WHATSAPP COM ACEITE DO ÓRGÃO AMBIENTAL COMPETENTE SENDO:

2- DESMATE DE APROXIMADAMENTE, 0,40 HA EM ÁREA COMUM, NAS COORDENADAS 21°40'55,82"S, 43°05'52,06"O, DE MATA NATIVA, CONFORME INFORMAÇÕES OBTIDAS NO GOOGLE EART, SEM AUTORIZAÇÃO DO ÓRGÃO COMPETENTE.

3- MANILHAMENTO DE UM CURSO D'ÁGUA PARA ACESSO AO OUTRO LADO DA FAZENDA PARAÍSO, NAS COORDENADAS 21°40'53,49"S, 43°06'02,29"O, EM UMA EXTENSÃO APROXIMADA DE 3M (TRÊS METROS), SEM AUTORIZAÇÃO DO ÓRGÃO COMPETENTE.

4- MOVIMENTAÇÃO DE TERRA EM ÁREA DE PRESERVAÇÃO PERMANENTE, NAS MARGENS DO CURSO D'ÁGUA EM UMA ÁREA APROXIMADA DE 1 HA NAS COORDENADAS 21°40'54,24"S, 43°06'02,97"O, A MENOS DE 15 (QUINZE) METROS DO CURSO D'ÁGUA, SEM AUTORIZAÇÃO DO ÓRGÃO COMPETENTE.

5- MOVIMENTAÇÃO DE TERRA EM ÁREA DE PRESERVAÇÃO PERMANENTE, NAS MARGENS DO CURSO D'ÁGUA EM UMA ÁREA APROXIMADA DE 0,03 HA, ONDE SEGUNDO INFORMAÇÕES, SERIA CONSTRUÍDO OUTRO ACESSO PARA TRANSPOR O CURSO D'ÁGUA, A MENOS DE 15 (QUINZE) METROS DO CURSO D'ÁGUA, SEM AUTORIZAÇÃO DO ÓRGÃO COMPETENTE.

FOI SOLICITADO A REGULARIZAÇÃO DOS BARRAMENTOS JUNTO AO ÓRGÃO COMPETENTE.

AS PROVIDÊNCIAS FORAM TOMADAS DE ACORDO COM ARTIGO 73, INCISOS II E IX DO DECRETO ESTADUAL 47.383 / 18 FICANDO AS ATIVIDADES SUSPENSAS NOS LOCAIS DAS INFRAÇÕES, DE ACORDO COM OS RESPECTIVOS ENQUADRAMENTOS, ATÉ REGULARIZAÇÃO JUNTO AO ÓRGÃO COMPETENTE
